Bebauung „Südliche Oberberghofstraße“ in Blaustein - Ehrenstein  
Geotechnische Beratung zur Bebaubarkeit der östlichen Grundstücke

## Bericht

**Bebauung "Südliche Oberberghofstraße" in Ehrenstein**  
Stadt Blaustein  
Az.: 20060  
Lageplan mit Untersuchungsstellen

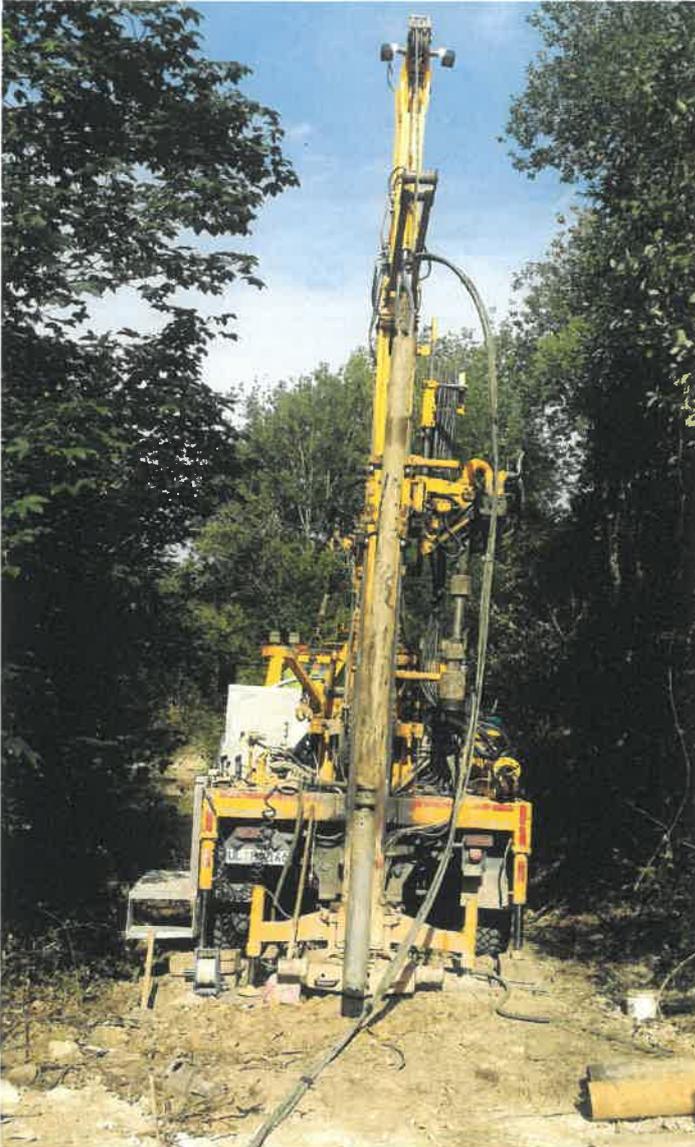
**Bild 1: Ansatzpunkt der Bohrung B1**

Die Bohrung B1, die von dem unteren Weg zwischen SCH 1 und SCH 2 abgeteuft wurde (siehe Bild 1), ergab ebenfalls eine stark wechselnde Abfolge von aufgefülltem Material (siehe Anlage 2). Verschiedene antropogene Einlagerung bis in größere Tiefen (z.B. Ziegelreste in einer Tiefe von 14,75 m; siehe Anlage 2, S. 3 unten) bestätigten diese Einstufung.

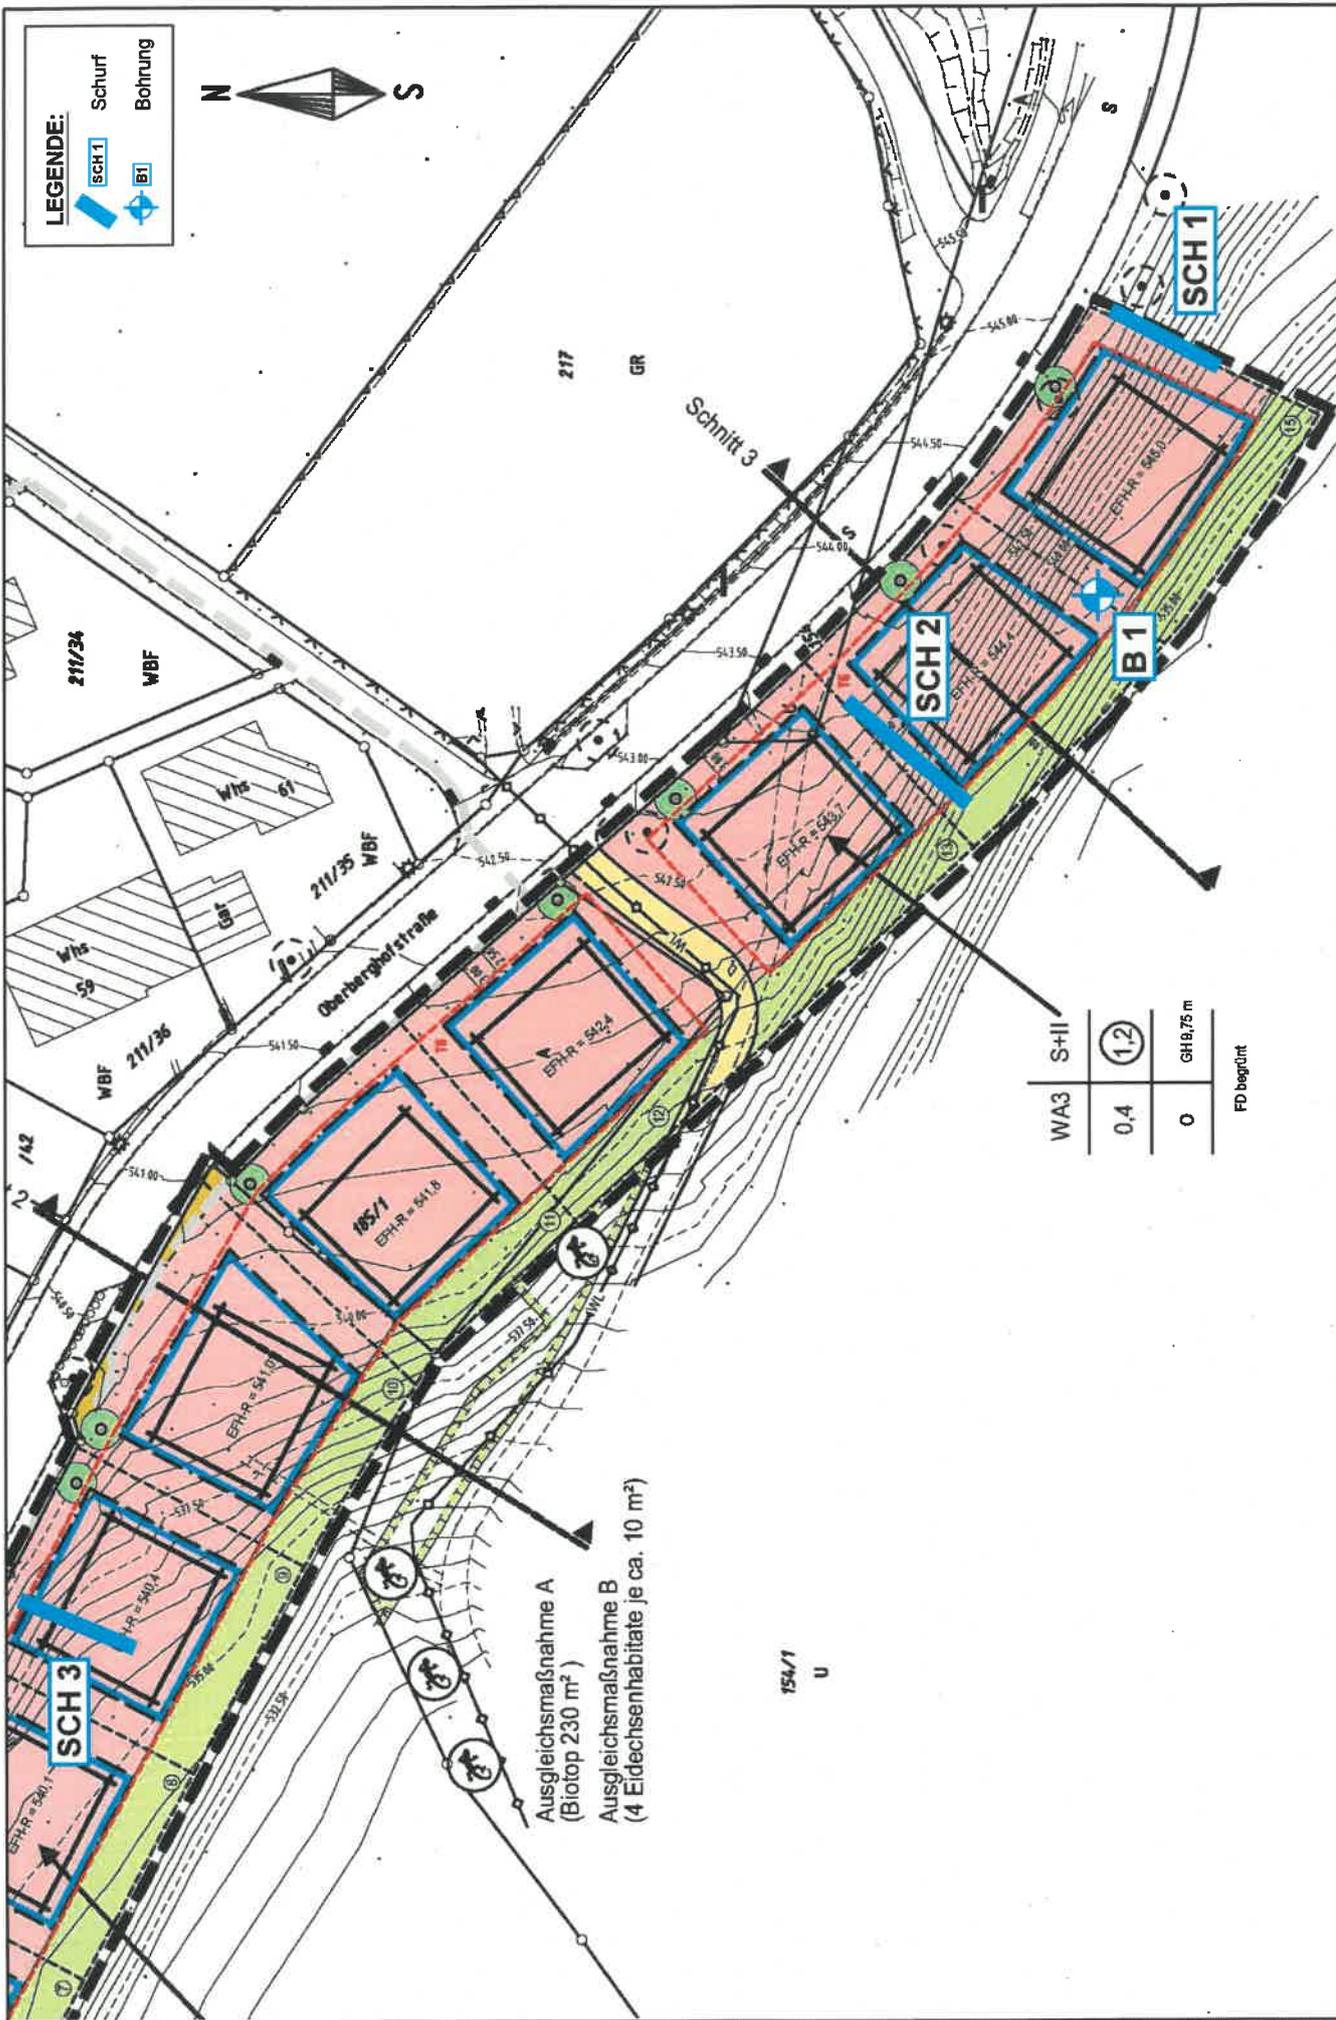
Anlage 1  
24.09.2020

Die Lage der Schürfen und der Bohrung ist in Anlage 1 dargestellt.

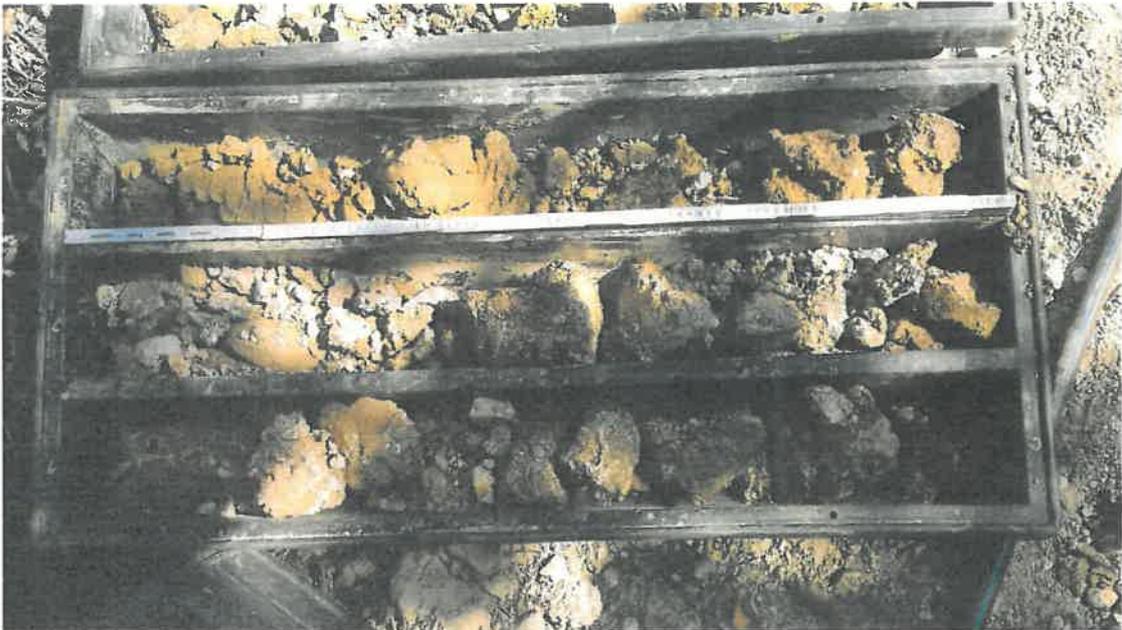
Tiefe 0 - 3 m

Die Schichtenfolge ist grob vereinfacht in dem Schichtenverzeichnis des Bohrmeisters in Anlage 4 dargestellt. Hierzu ist anzumerken, dass die Konsistenz („Beschaffenheit“) nach der Bohrbarkeit angegeben wurde. Nach der Feldansprache an den Bohrkernen lag diese allenfalls bei steif, untergeordnet auch weich. Festere Partien entsprachen eher Felseinlagerungen.

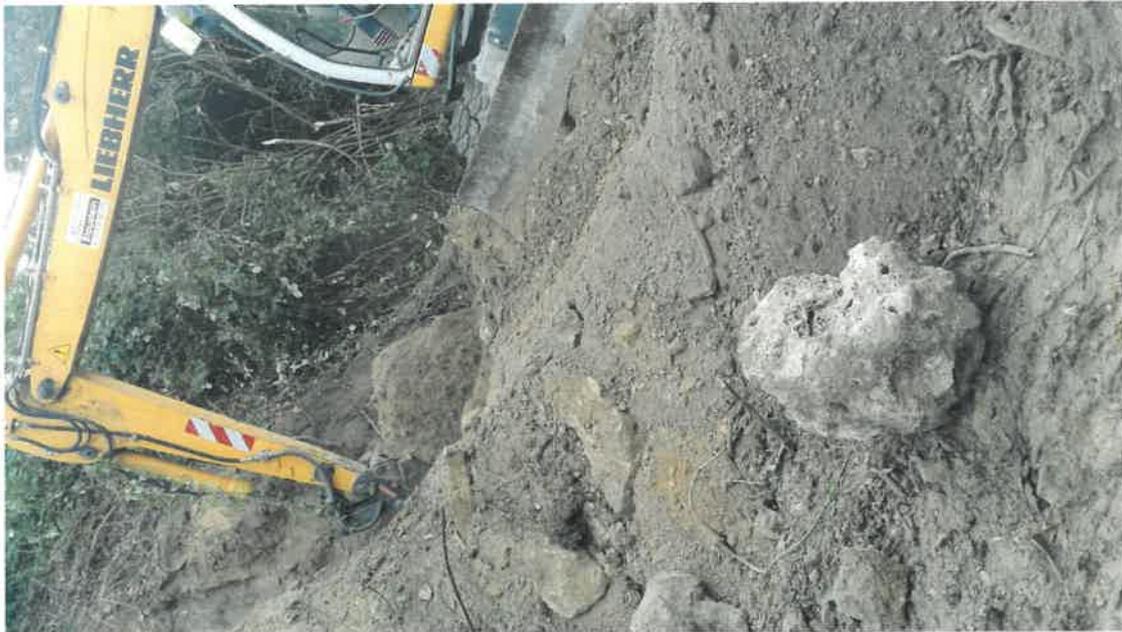
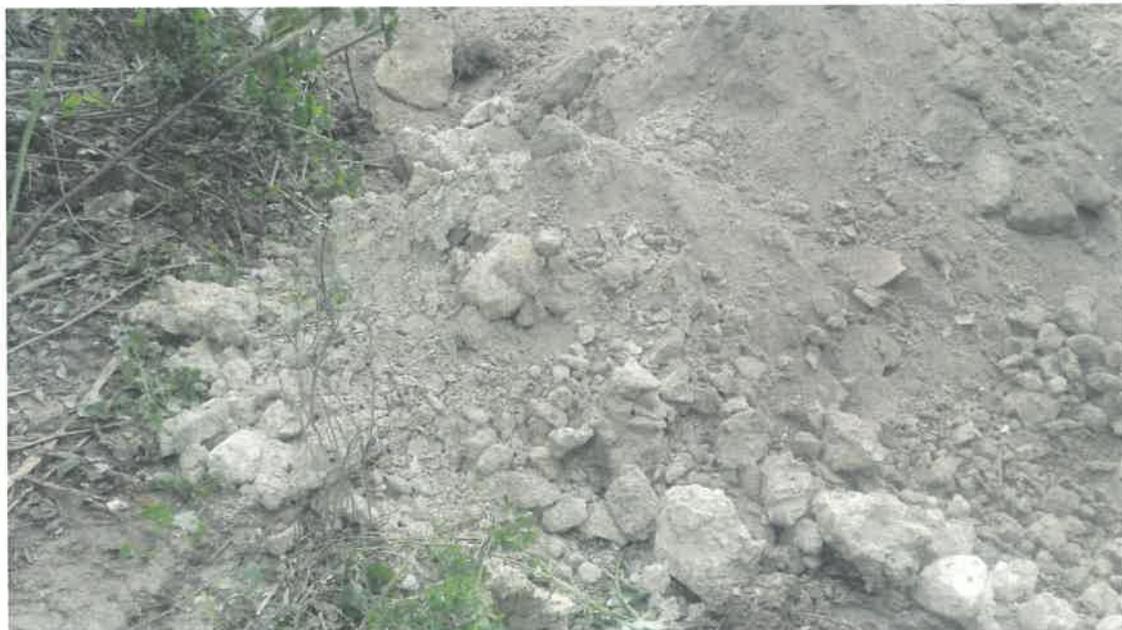
## Schürfe 1

In den Schürfen SCH 1 und SCH 2 (siehe auch Anlage 3, S. 1 und 2) wurde vom Weg unterhalb der Oberberghofstraße zunächst die Böschung aufgeschlossen. Die Schürfe SCH 1 wurde noch bis ca. 5,5 m nach unten vertieft. Bei der Schürfe SCH 2 begrenzten Felsplatten die Aushubtiefe auf etwa 4,5 m. In beiden Schürfen wurden stark wechselnde Auffüllungen aus Lockergestein (Schotter, Sand, Lehm) in unterschiedlicher Zusammensetzung und aus Kalksteinen und -blöcken, die nach ortskundigen Zeugenaussagen v.a. aus benachbarten Baumaßnahmen auf dem oberen Eselsberg stammten, angetroffen.

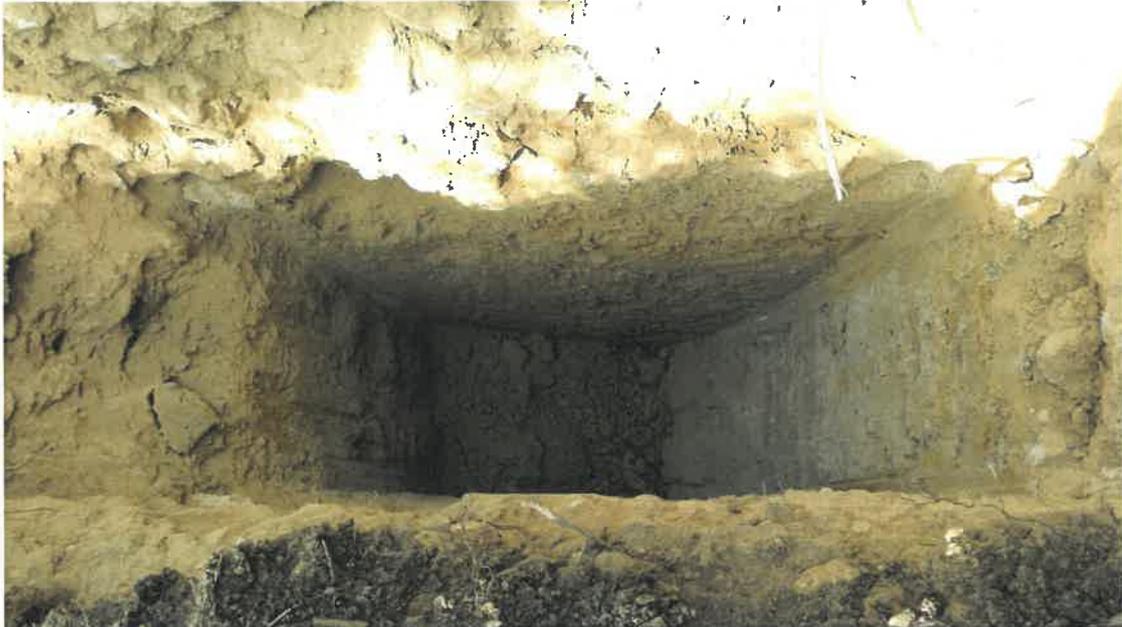
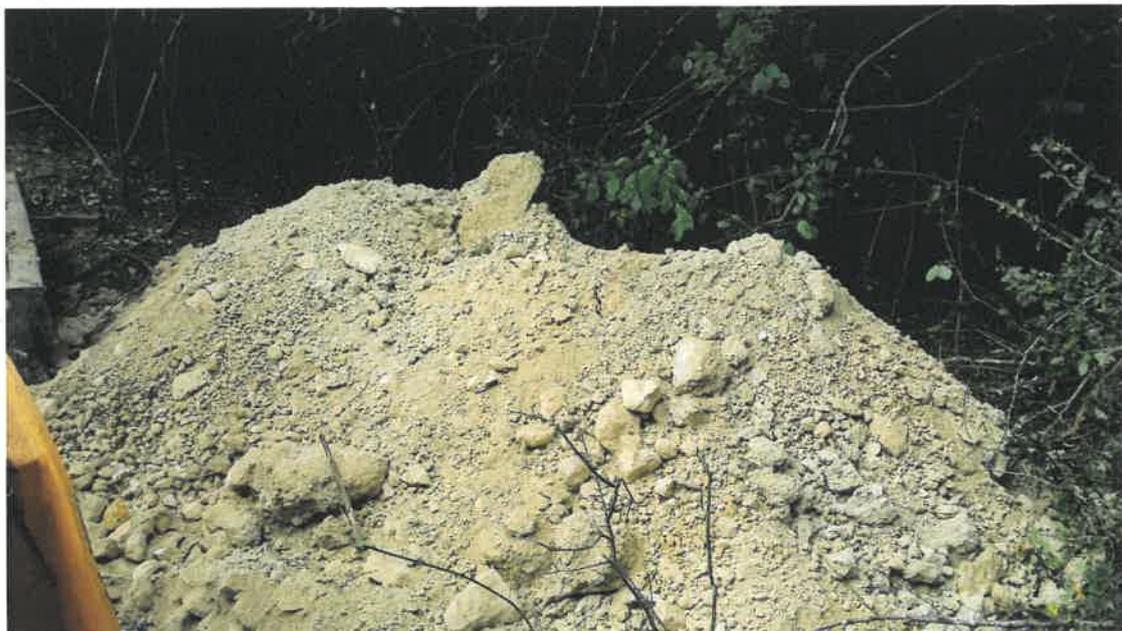
### Schürfe 3

In der Schürfe SCH 3 (siehe auch Anlage 3, S. 3), die ergänzend zur Kontrolle der Verhältnisse im mittleren Bereich durchgeführt wurde, waren dagegen standorttypische, vermutlich gewachsene Böden aufgeschlossen. Diese bestanden bis ca. 1,3 m aus gelbweißem Schotter mit Steinen und wechselnden sandigen und bindigen Anteilen. Darunter bis etwa 3,6 m (Endtiefe) änderte sich

die Zusammensetzung, so dass Sand und Schluff überwogen. Diese Schichten können auch lokal umgelagert sein. Hinweise auf Auffüllungen konnten nicht festgestellt werden. Die Schürfe war mit dem Bagger nicht weiter zu vertiefen, da in der Sohle kompakter Kalk anstand.
