Gemeinde Blaustein
Alb-Donau-Kreis
Beschlussvorlage

Sanierung der Ludwig-Uhland-Schule, Ortsteil Ehrenstein
Erster Bauabschnitt
Vorstellung der Planung

Analysen-Bericht Nr.: 1303140

Projekt : Situations-Ermittlung im Klassenzimmer 01 Grund-
Schule Blaustein bezüglich der CO₂-Versorgung
während einem durchschnittlichen Unterrichtstag

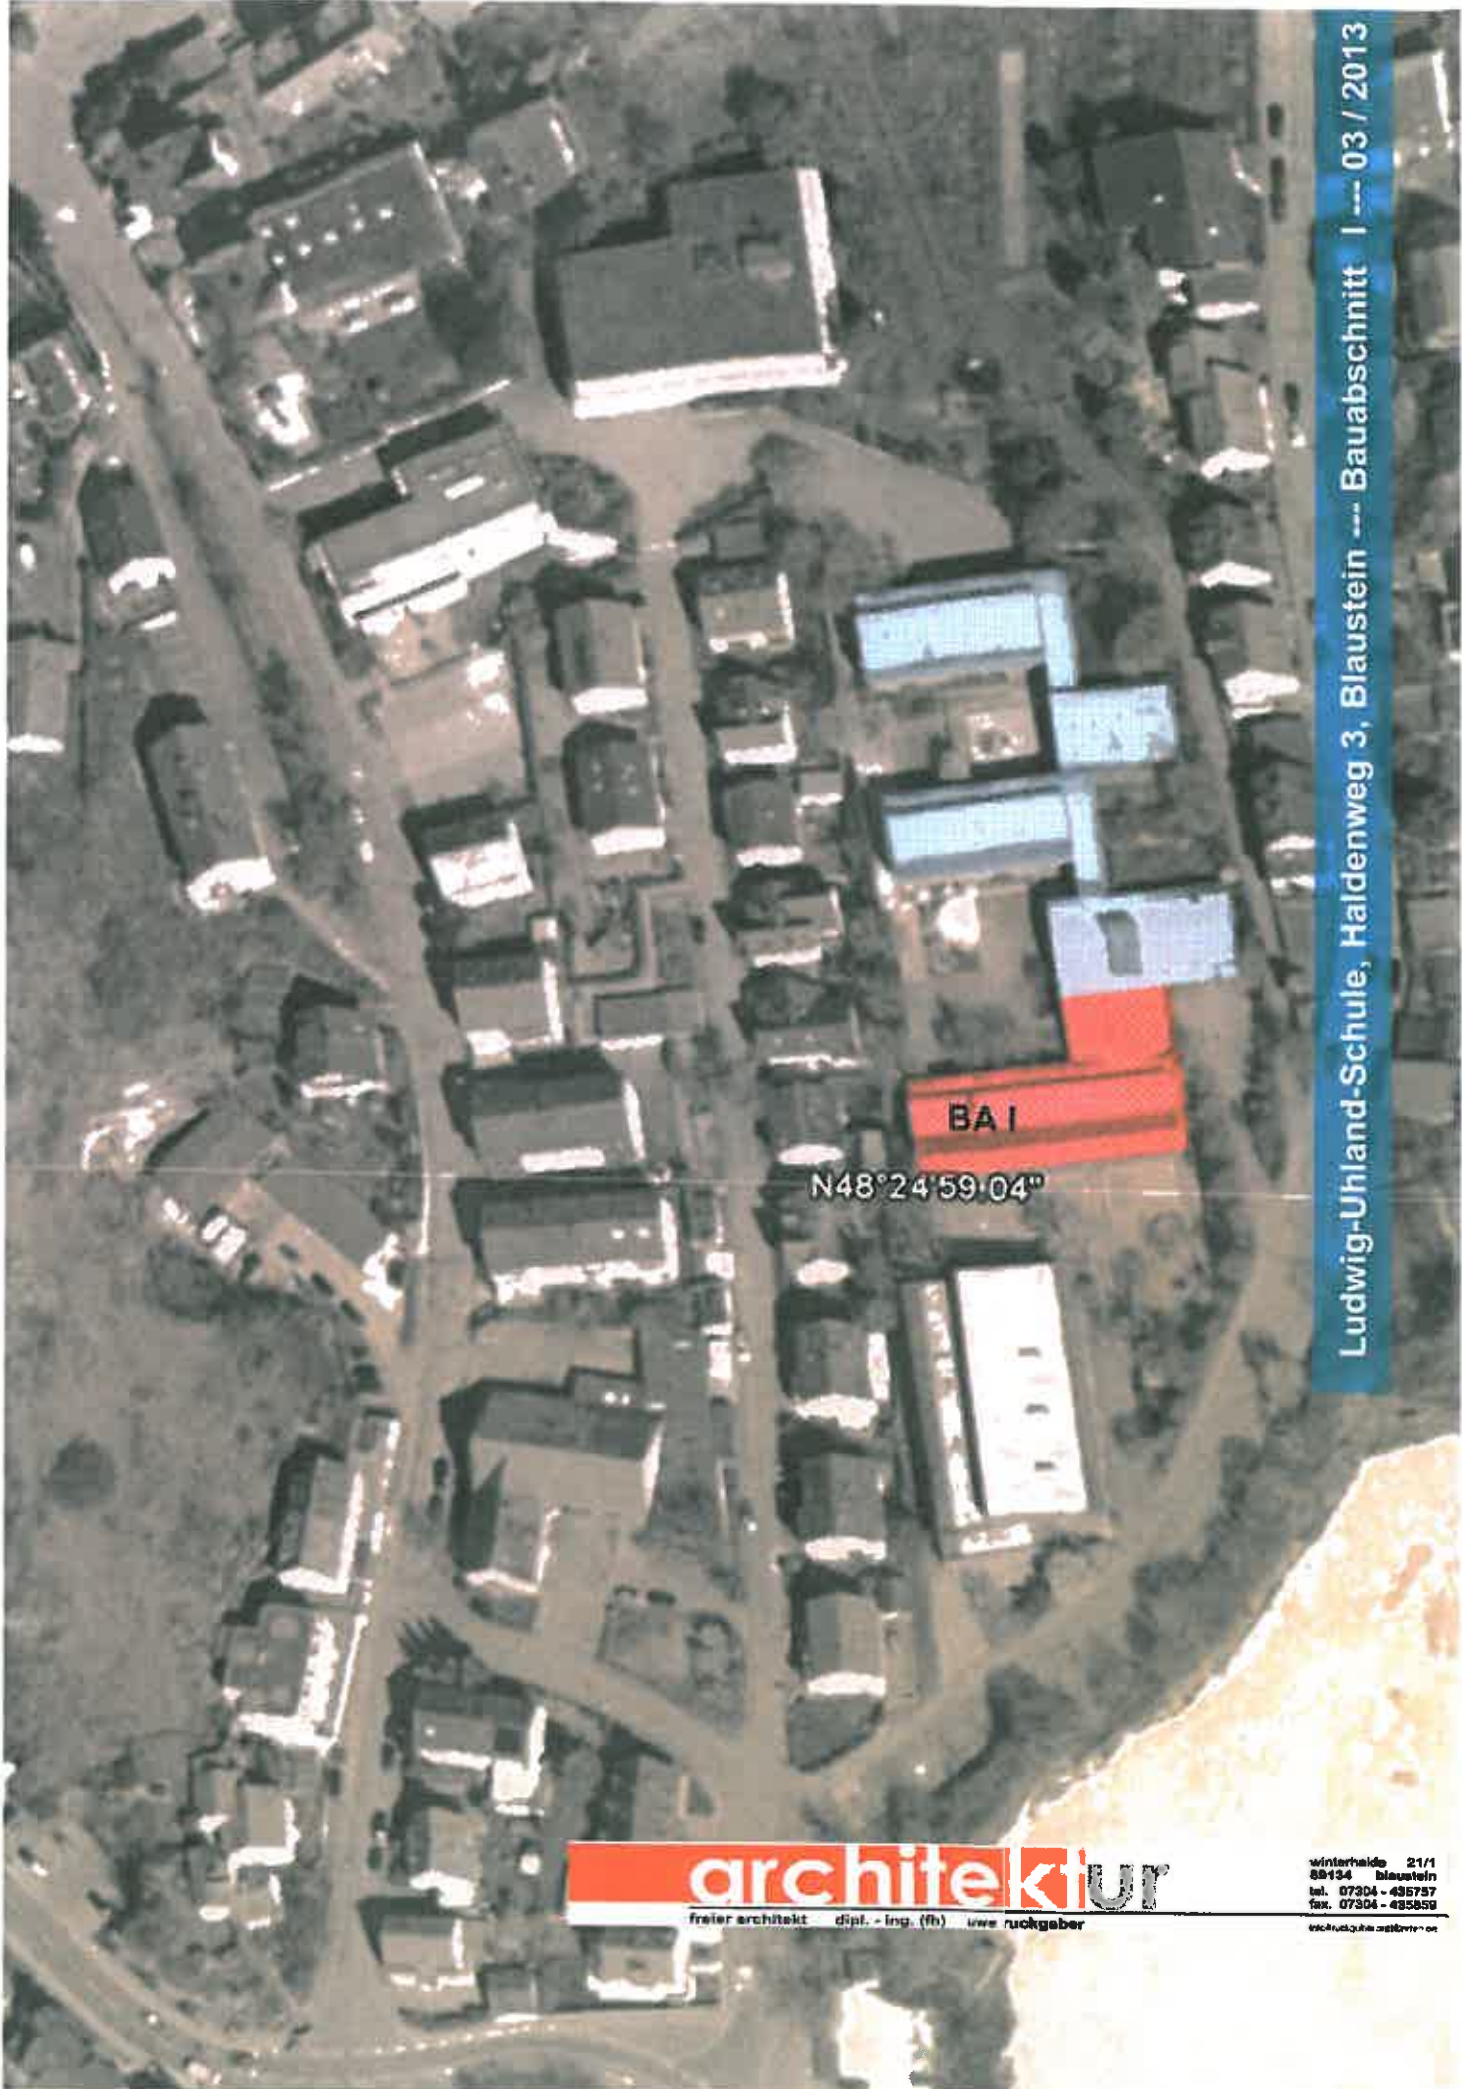
BA I

Ludwig-Uhland-Schule, Haldenweg 3, Blaustein --- Bauabschnitt I --- 03 / 2013

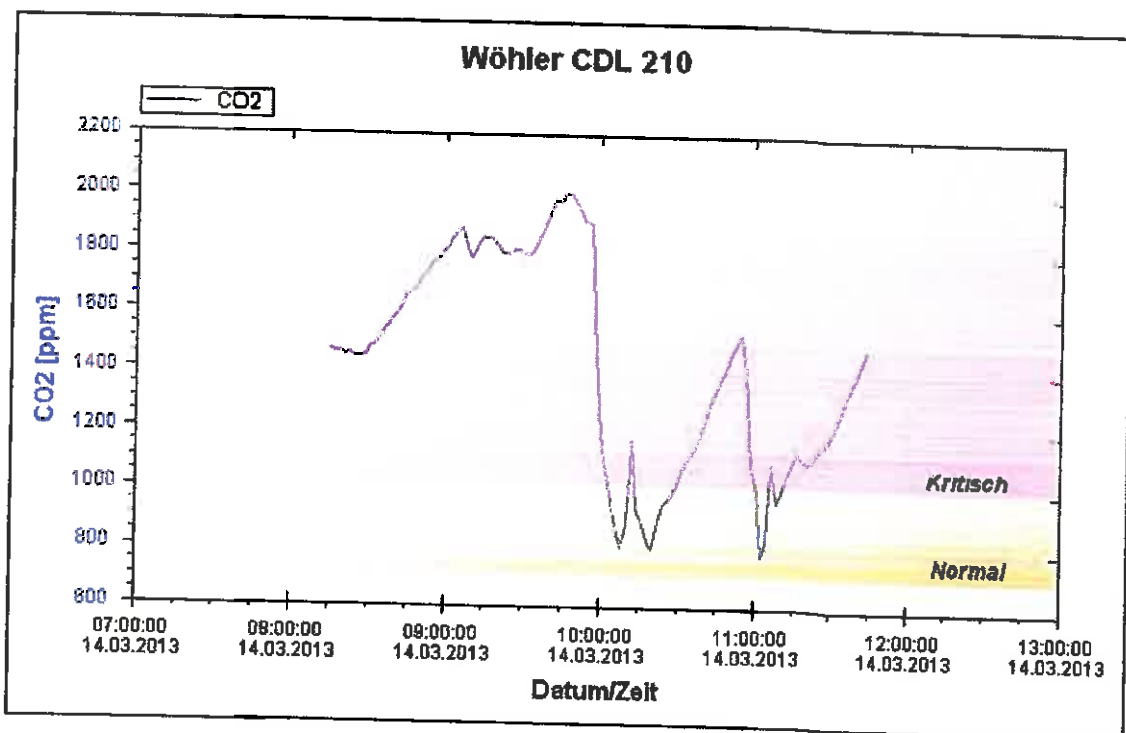
CO2 Messung

Kontinuierliche Aufnahme von Temperatur, rel.Luftfeuchte und Kohlendioxid-Konzentration als Klima-Daten im 2 min-Abstand mittels Datenlogger, grafische Auswertung und tabellarische Form mit Mittelwert

Startzeit: 14.03.2013 08:15:03
Endzeit: 14.03.2013 11:45:03
Lograte: 120 s
Messwerte: 106
Seriennummer: 12345678

Die von den Lehrern dokumentierte Lüftung von 9:10Uhr-9:25 Uhr kann nicht in der Form von Stoßlüftung stattgefunden haben. Das Diagramm sowie die Wertetabelle zeigen dies deutlich auf. Weder die Temperatur ist abgefallen noch die CO₂-Konzentration. Die anderen Lüftungsphasen haben einen deutlichen Abfall der Werte verzeichnet. Es ist auf ein korrektes Lüftungsverhalten zu achten.

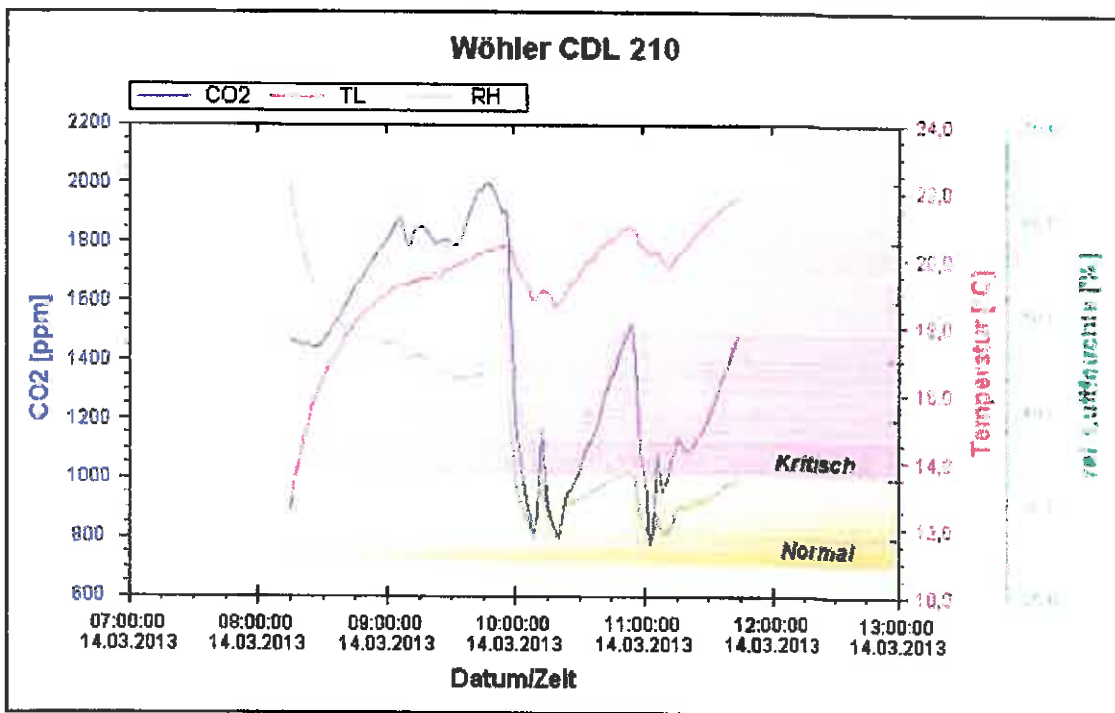
CO2 Messung

Startzeit: 14.03.2013 08:15:03
Endzeit: 14.03.2013 11:45:03
Lograte: 120 s
Messwerte: 106
Seriennummer: 12345678

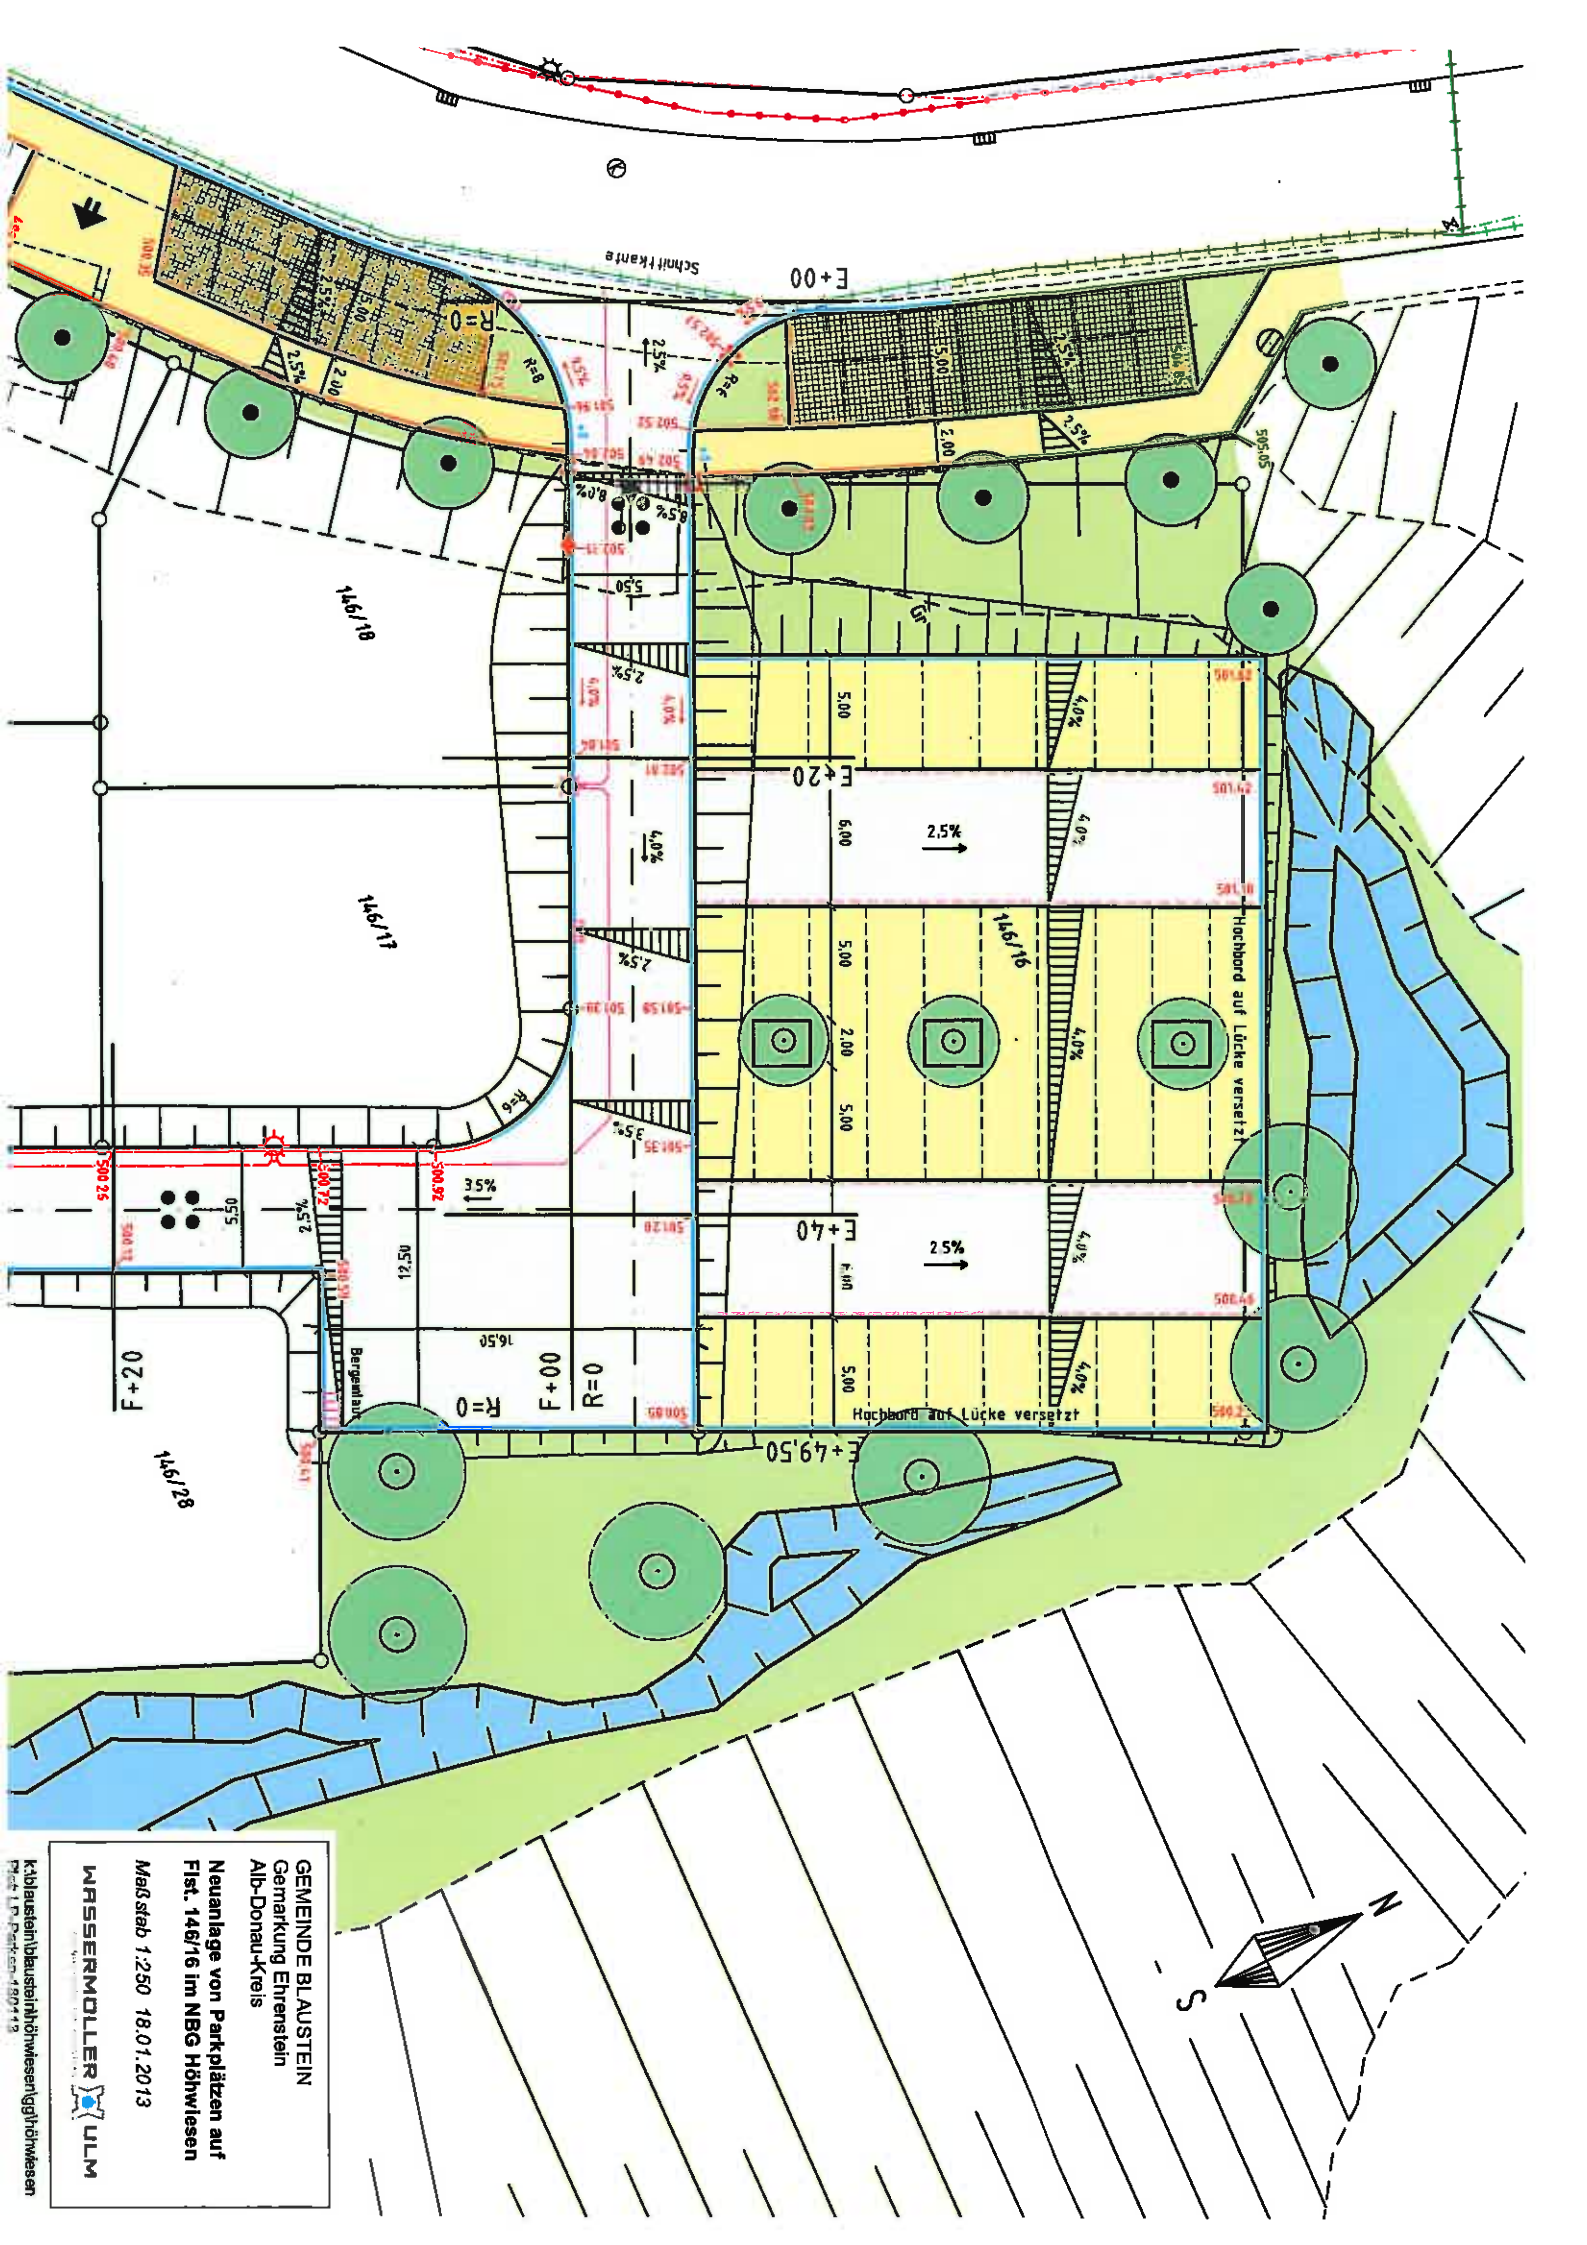
GEMEINDE BLAUSTEIN
 Gemerkung Ehrenstein
 Alp-Donau-Kreis
 Neuanlage von Parkplätzen auf
 Flst. 146/16 im NBG Hühnwiesen
 Maßstab 1:250 18.01.2013
 WRSERMÖLLER ULM

- Bereitstellen von 7 Ersatzräumen zuzüglich Sanitärbereich in modularer Bauweise. Hier wird derzeit der neu angelegte Parkplatz in den Höhen, am Haldenweg, von den Beteiligten favorisiert.
- Die Kosten für den ersten Bauabschnitt belaufen sich auf ca. 1.16 Mio. Euro. Die Kosten für die Anmietung von Ersatzräumen/Raummodulen sind darin nicht enthalten.
- Geplanter Baubeginn: September/Oktober 2013
